# Έλεγχος Οδικής Ασφάλειας: Αρχές και εφαρμογή στην Ελλάδα. Η περίπτωση της Αττικής Οδού

Road Safety Audit: principles and implementation in Greece. The case of Attica Tollway ("Attiki Odos")

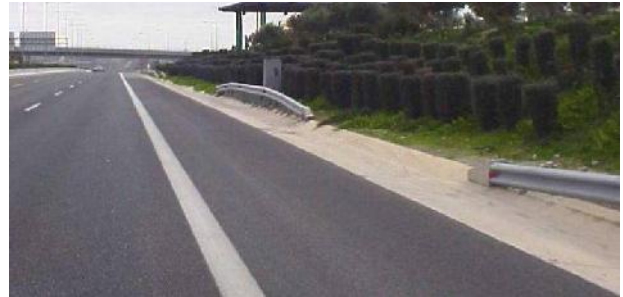
Κατά τον ΕΟΑ εντοπίστηκαν θέσεις στις οποίες το πλευρικό μεταλλικό στηθαίο ασφαλείας διακόπτεται για πολύ μικρό μήκος. (Φωτογραφία 3).

Φωτογραφία 3. Μικρού μήκους διακοπή του πλευρικού στηθαίου ασφαλείας  
Picture 3. Short break in guard rails

Προτείνεται η διαμόρφωση ενιαίων στηθαίων ασφαλείας σε θέσεις διαδοχικών μεμονωμένων στηθαίων σε μικρή απόσταση καθώς και η τοποθέτηση στηθαίων σε πρηνή για προστασία συνεργείων συντήρησης.

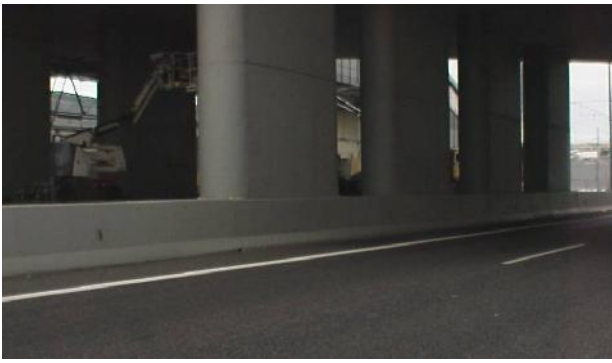
Στον ΕΟΑ επισημάνθηκε ότι η ακμή του δεξιά ακρόβαθρου γέφυρας μιας άνω διάβασης βρίσκεται σχεδόν σε επαφή με το πλευρικό μεταλλικό στηθαίο ασφαλείας και επιπλέον, τα μεσόβαθρα γεφυρών βρίσκονται σε επαφή με το πλευρικό στηθαίο ασφαλείας (μεταλλικό ή τύπου New Jersey χωρίς την κατάλληλη διαμόρφωση – φωτογραφία 4). Οι περιπτώσεις βάθρων γεφυρών σε επαφή με στηθαία ασφαλείας περιελήφθησαν στις παρεμβάσεις για πιλοτική εφαρμογή και αναπτύσσονται στη σχετική ενότητα.

Φωτογραφία 4. Βάθρο γέφυρας σε επαφή με το πλευρικό στηθαίο ασφαλείας  
Picture 4. Bridge pier in contact with concrete safety barrier

- Η κατασκευή υψίκορμου δύσκαμπτου στηθαίου σε κατάλληλο μήκος πριν και μετά τη θέση των βάθρων με έμφαση στην ακρίβεια της διαμόρφωσης της βάσης και της επιφάνειας επαναφοράς του στηθαίου, όπως αναφέρεται στη διεθνή βιβλιογραφία.
- Κατάλληλη διαμόρφωση συναρμογών μεταξύ διαφόρων τύπων στηθαίων, όπου απαιτείται.
- Η τοποθέτηση γραμμικής οριοσήμανσης επί του στηθαίου σε κατάλληλο μήκος πριν και μετά τη θέση των βάθρων.

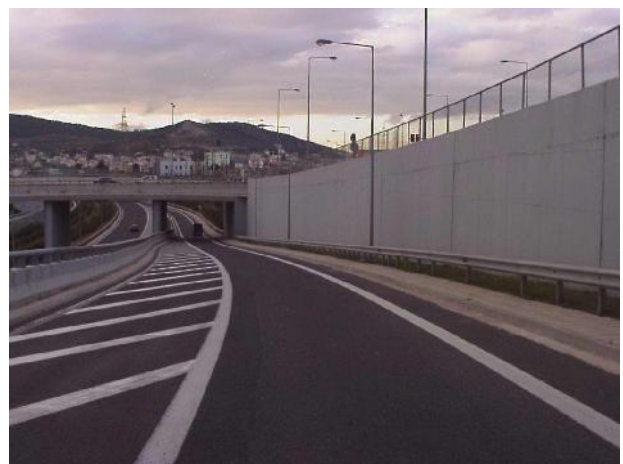
Φωτογραφία 6. Επιφάνεια αποκλεισμού για τοποθέτηση ακουστικών λωρίδων  
Picture 6. Surface where traffic is prohibited (the use of tactile markings is proposed)

Σε περιοχές όπου διαπιστώνεται οδήγηση στον χώρο αποκλεισμού προτείνεται η τοποθέτηση εγκάρσιας διαγράμμισης ηχητικής προειδοποίησης (rumble strips – Φωτογραφία 6). Επιπλέον όπου γίνεται μείωση αριθμού λωρίδων κυκλοφορίας προτείνεται η τοποθέτηση πινακίδας περιορισμού του αριθμού λωρίδων σε εμφανή θέση, σε γέφυρα ή πρόβολο σήμανσης.

Η τοποθέτηση ακουστικών λωρίδων σε επιφάνειες αποκλεισμού που εντοπίστηκαν από τον ΕΟΑ, προγραμματίζεται εντός του 2011 από την Εταιρεία Λειτουργίας.

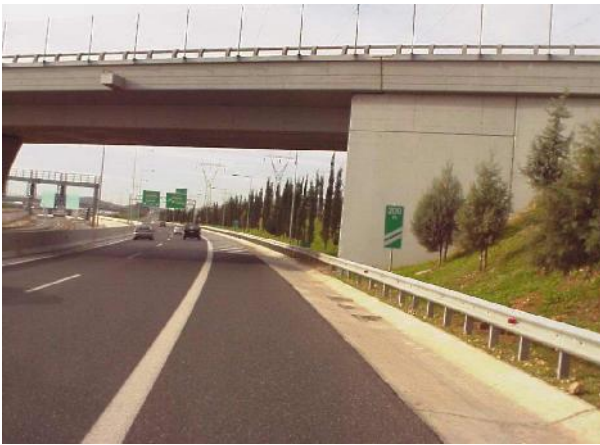
Στα βάθρα των γεφυρών τα οποία βρίσκονται σε ελάχιστη απόσταση ή σε επαφή με το στηθαίο ασφαλείας (είτε μεταλλικό είτε τύπου New Jersey) (Φωτογραφίες 7 και 8), προτείνεται:

Φωτογραφία 7. Ακμή βάθρου γέφυρας σε επαφή με το πλευρικό στηθαίο ασφαλείας  
Picture 7. Bridge pier in contact with the side guard rails

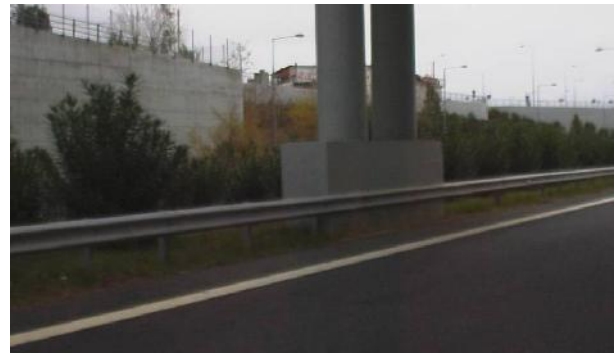
Φωτογραφία 8. Μεσόβαθρο γέφυρας σε επαφή με το πλευρικό στηθαίο ασφαλείας  
Picture 8. Bridge pier in contact with guard rails
